# KARTA REJESTRACYJNA OSUWISKA

1 0 - 1 6 - 0 8 2 - 0 7 7 2 1 9

1. Miejscowość: <b>Glina</b>	2. Gmina: <b>Rzeczycza gm. wiejska</b>	3. Powiat: <b>tomaszowski</b>	4. Województwo: <b>łódzkie</b>
5. Mapa topograficzna: <b>M-34-17-A-d-2</b>	6. Arkusz SMGP 1.50 000: <b>M-34-17-A Tomaszów Mazowiecki</b>	7. Współrzędne geograficzne: <b>20° 14' 28.355" E 51° 33' 52.025" N</b>	
8. Kraina geograficzna: <b>Równina Piotrkowska</b>		9. Jednostka tektoniczna: <b>Wał środkowopolski</b>	10. Zlewnia: <b>Liczązka</b>
11. Inne dane lokalizacyjne: <b>obręb Glina działki nr 269,278, 279 na podstawie <a href="http://www.geoportal.gov.pl/">http://www.geoportal.gov.pl/</a></b>

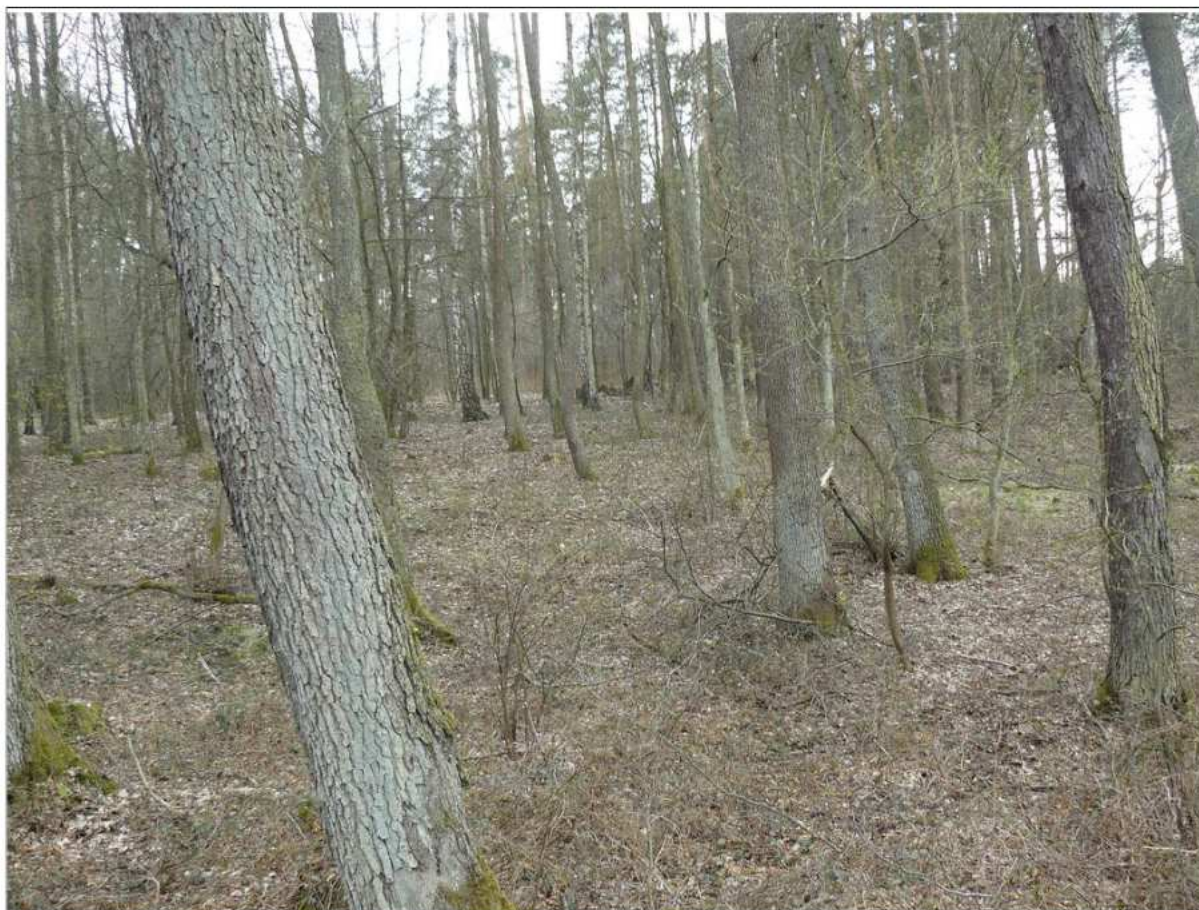
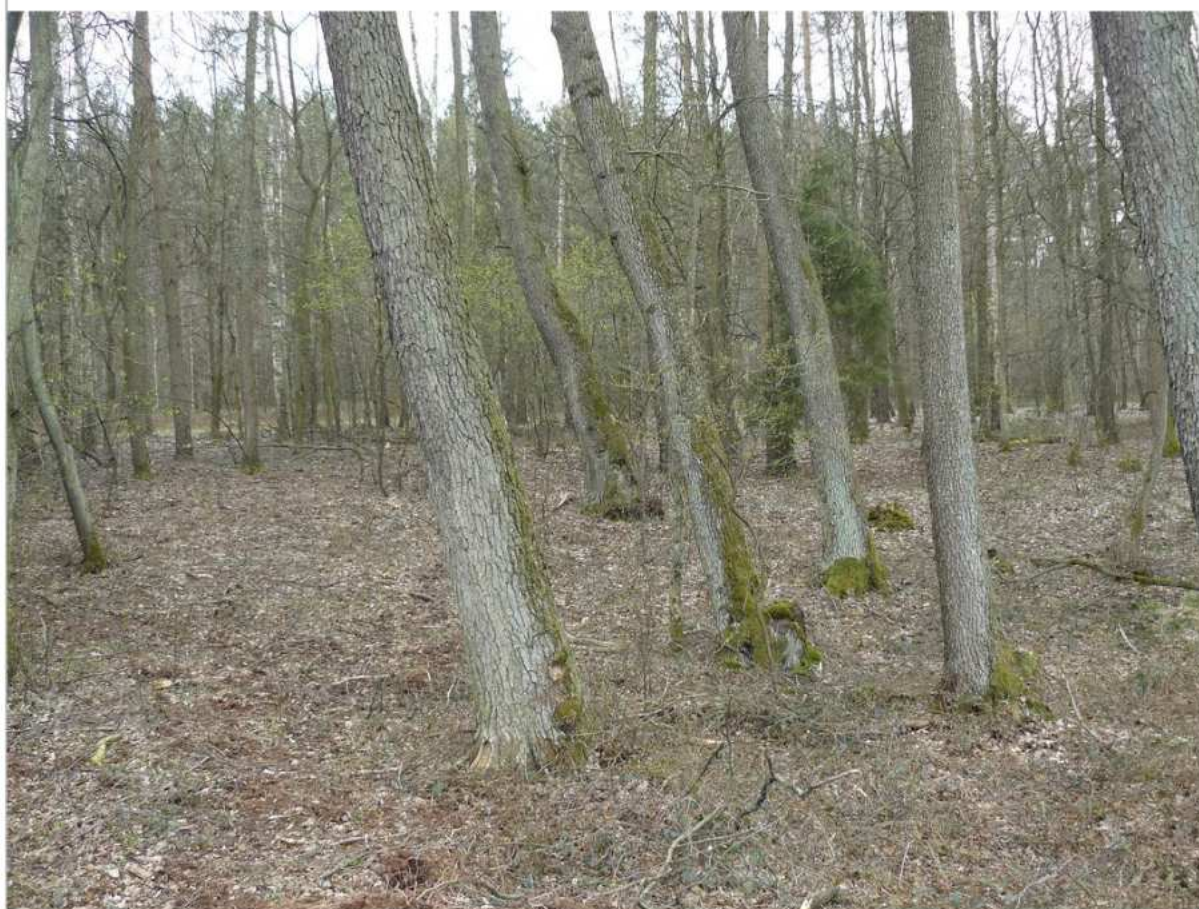
## 16. Fotografia (-ie) osuwiska:

1. Sytuacja geomorfologiczna: <b>stok dolny i środkowy</b>	2. Układ geologiczny: <b>asekwentne</b>	
3. Rodzaj materiału: <b>osuwisko gruntowe (ziemne)</b>	4. Rodzaj ruchu: <b>zsuw</b>	5. Stopień aktywności: <b>nieaktywne</b>
6. Krótki opis słowny: <b>Osuwisko powstałe w wyniku wypytww wód. W całości nieaktywne.</b>

Nie ma potrzeby zabezpieczania osuwiska.
