# KARTA REJESTRACYJNA OSUWISKA

1 0 - 1 6 - 0 5 2 - 0 7 7 2 2 1

| 1. Miejscowość:<br><b>Inowódz</b> | 2. Gmina:<br><b>Inowódz gm. wiejska</b> | 3. Powiat:<br><b>tomaszowski</b> | 4. Województwo:<br><b>łódzkie</b> |

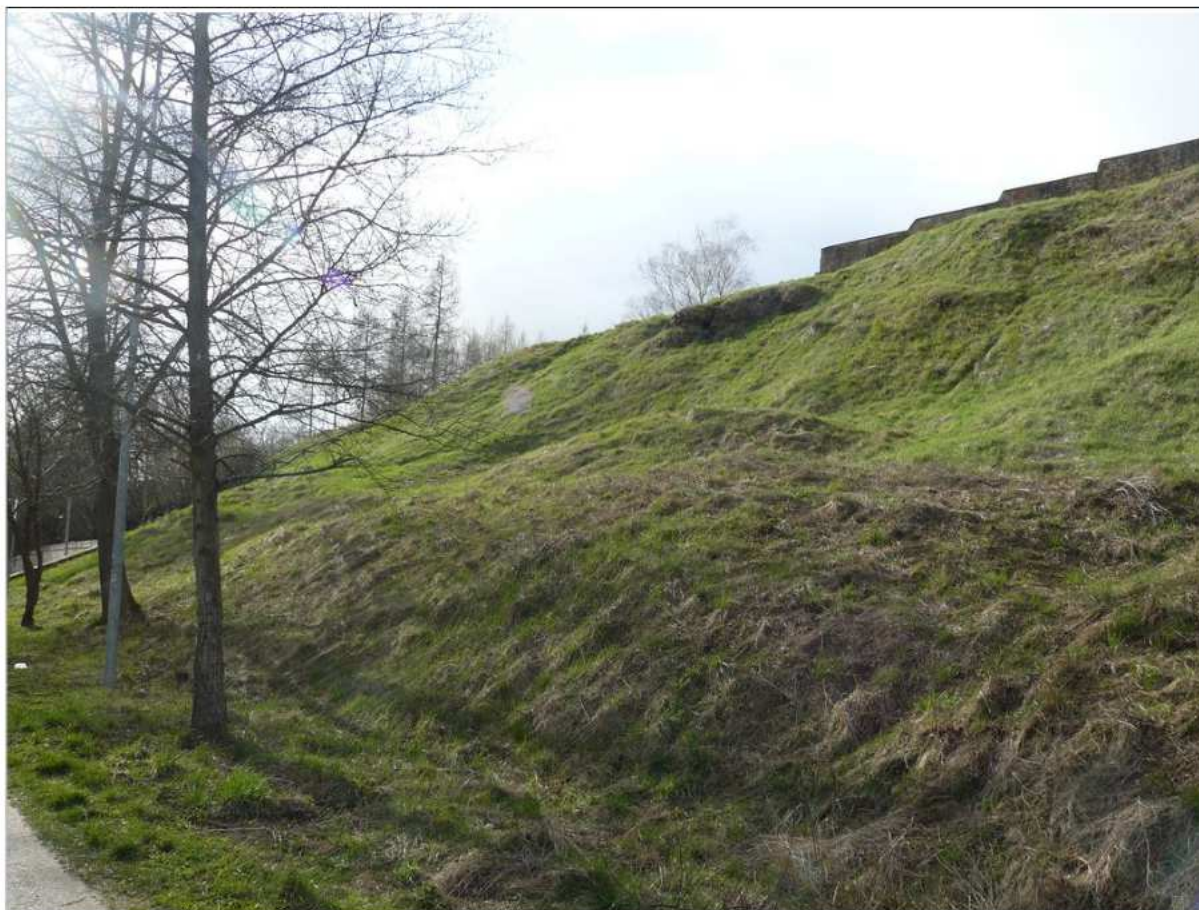
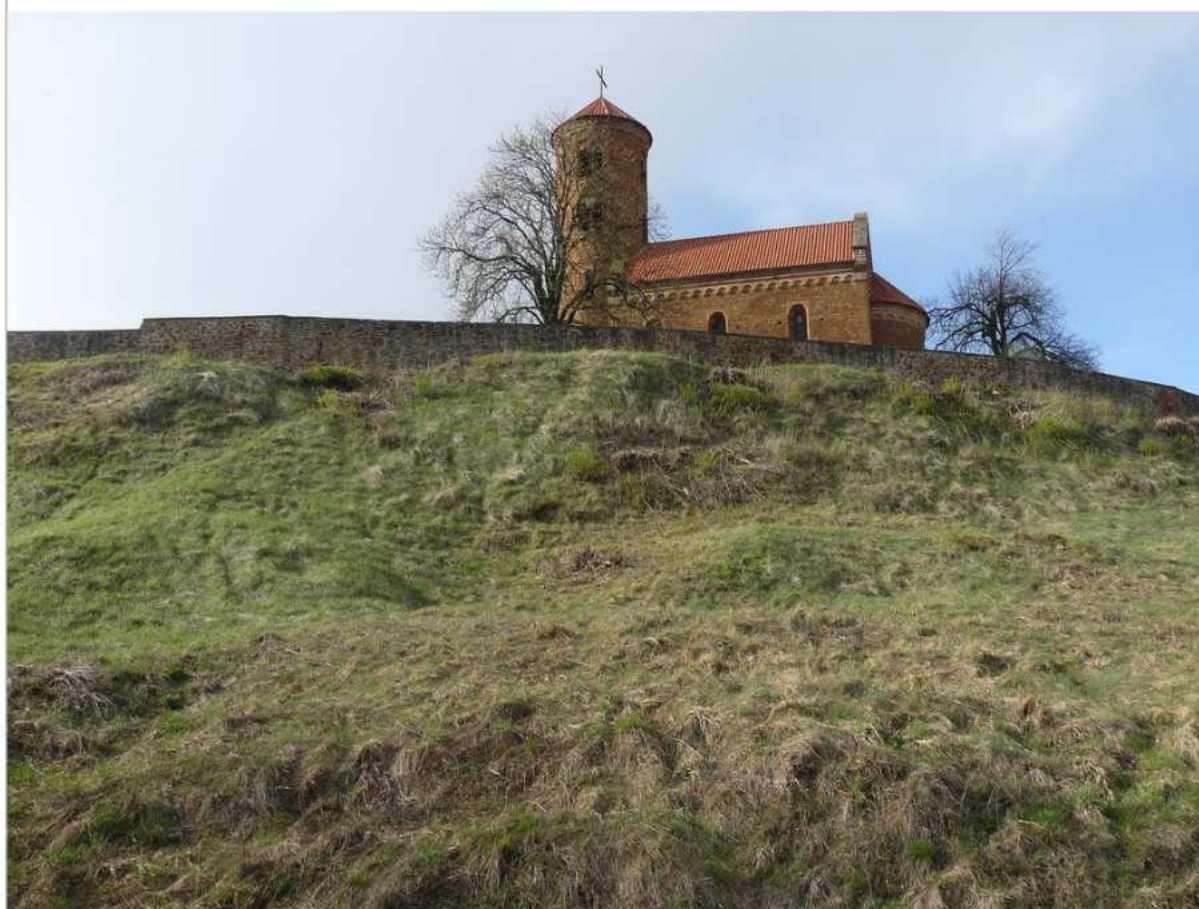
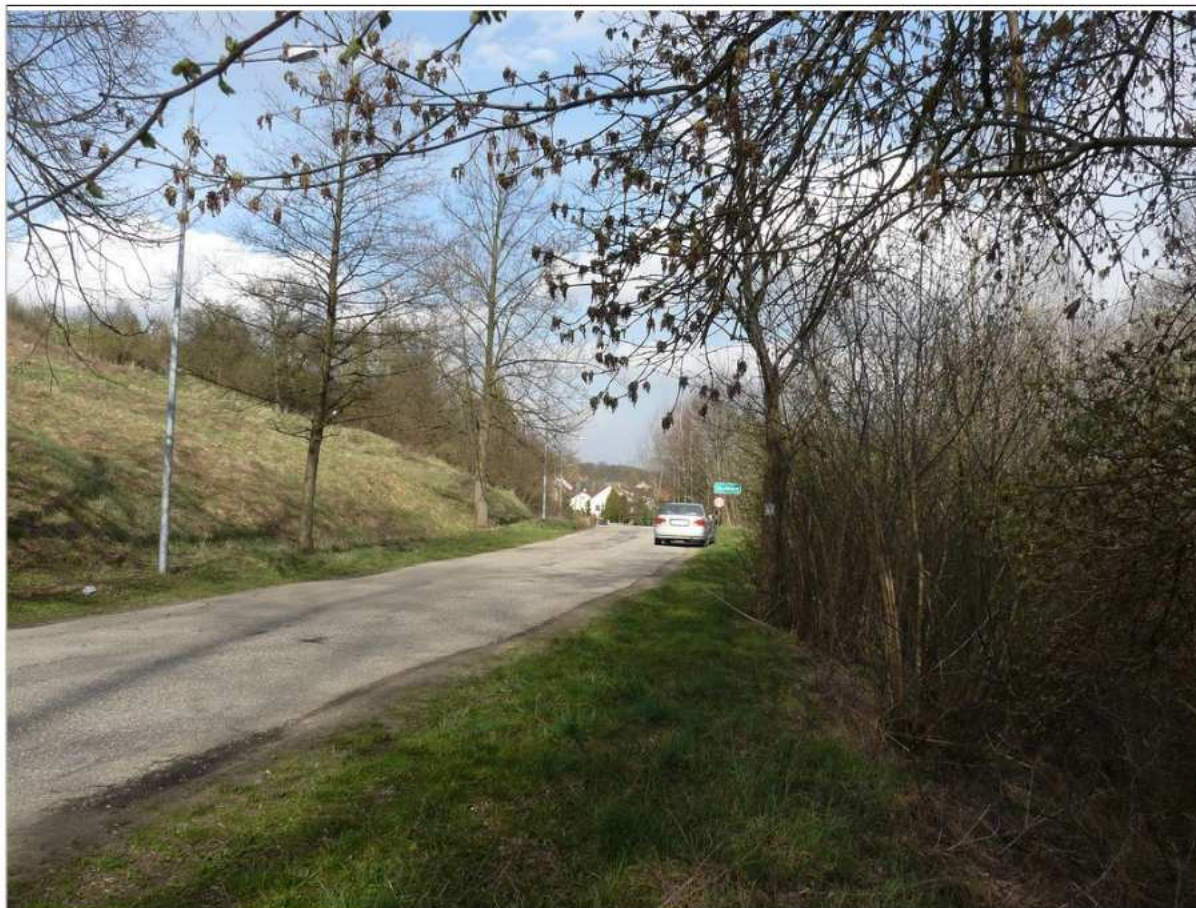
**16. Fotografia (-ie) osuwiska:**

| 6. Krótki opis słowny:<br><b>Osuwisko w obrębie XIX-wiecznych wyrobisk piaskowców jurajskich żelazistych. Skarpa miejscami wyraźna, wyraźnie odnowionej w ciągu ostatnich 50-lat. W obrębie koluwium wyraźne pagórki i progi akumulacyjne, częściowo porożcinane przez erozję wodną. Osuwisko w całości okresowo aktywne.</b> | | |

| 5. Inne:<br><b>lekko przechylony murek kamienny wzdłuż cmentarza i kościoła.</b> | 10. Inne:<br><b>ogrodzenie kamienne od cmentarza i terenów około kościelnych , ogrodzenie od posesji</b> |

Zaleca się obserwacje ruchów masowych ze względu na unikatowy kościół powyżej i obecność zbiorowisk muraw kserotermicznych.
