KARTA REJESTRACYJNA OSUWISKA

1 0 - 1 6 - 0 5 2 - 0 7 7 2 2 3

1. Miejscowość: Liciażna	2. Gmina: Inowódz gm. wiejska	3. Powiat: tomaszowski	4. Województwo: łódzkie
5. Mapa topograficzna: M-34-17-A-d-4	6. Arkusz SMGP 1.50 000: M-34-17-A Tomaszów Mazowiecki	7. Współrzędne geograficzne: 20° 14'53.267" 51° 32'04.988" E N	
8. Kraina geograficzna: Dolina Białobrzaska		9. Jednostka tektoniczna: Wał środkowopolski	10. Zlewnia: Pilica
11. Inne dane lokalizacyjne: obręb Liciażna działki nr 446 na podstawie http://www.geoportal.gov.pl/

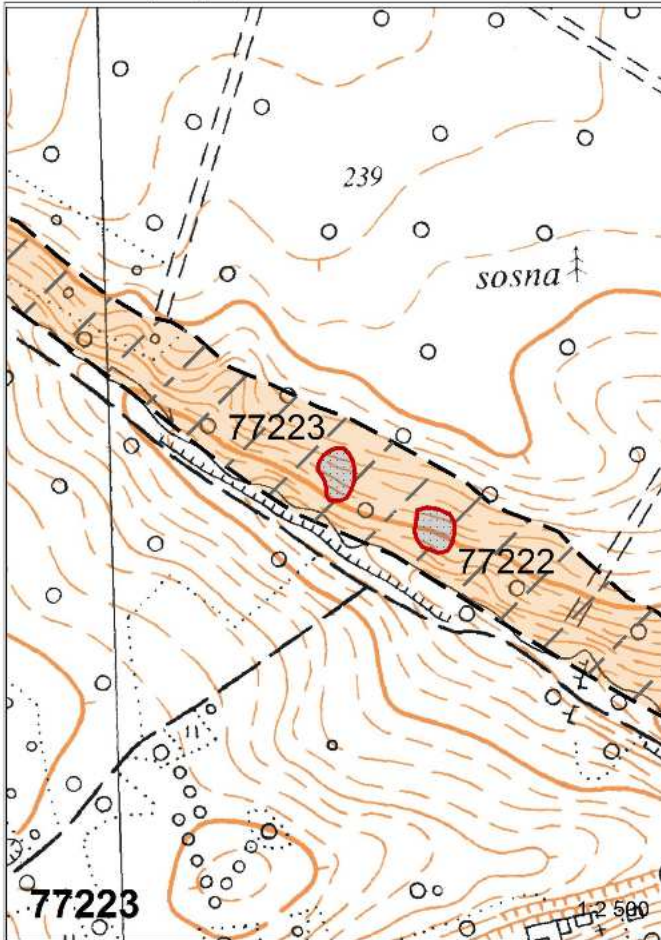
14. Szkic (mapa) osuwiska:

1. Sytuacja geomorfologiczna: stok dolny	2. Układ geologiczny: asekwentne	
3. Rodzaj materiału: osuwisko gruntowe (ziemne)	4. Rodzaj ruchu: zsuw	5. Stopień aktywności: nieaktywne
6. Krótki opis słowny: Osuwisko nieaktywne w obrębie całego obszaru.

1. Powierzchnia: 0.09 ha	2. Długość: 28 m	3. Szerokość: 36 m	4. Wysokość maks.: 165 m n.p.m.	5. Wysokość min.: 158 m n.p.m.	6. Rozpiętość pionowa: 7 m
7. Nachylenie: 13°	8. Azymut: 220°

9. Wysokość skarpy głównej: 3.0 m	10. Nachylenie skarpy głównej: 25°	11. Szczeliny powyżej skarpy głównej: Nie stwierdzono	12. Skarpy wtórne: Nie występują
---	--	---	--

13. Wysokość czola: 2.0 m	14. Długość powierzchni koluwium: 21 m	15. Nachylenie powierzchni koluwium: 10°	16. Młazszość: mierzona: m szacowana: 4.0 m	
-------------------------------------	--	--	--	--

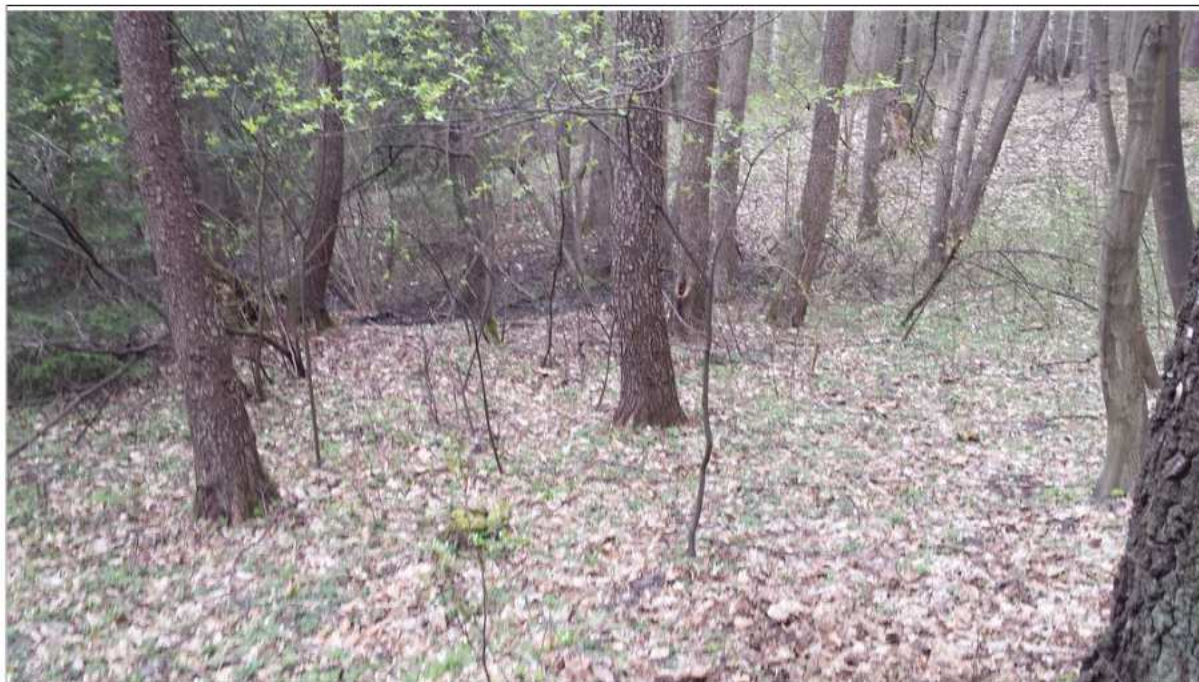
16. Fotografia (-ie) osuwiska:

1. Data powstania: holocen	
2. Rozwój osuwiska w czasie: brak informacji o powstaniu osuwiska	3. Przyczyna ruchu osuwiskowego: naturalna - infiltracja wód opadowych

1. Uprawy: Nie stwierdzono	6. Uprawy: Nie występują
2. Zabudowa: Nie stwierdzono	7. Zabudowa: Nie występują
3. Infrastruktura komunikacyjna: Nie stwierdzono	8. Infrastruktura komunikacyjna: Nie występują
4. Linie przesyłowe: Nie stwierdzono	9. Linie przesyłowe: Nie występują
5. Inne: Nie stwierdzono	10. Inne: Nie występują
11. Ocena możliwości wystąpienia dalszych ruchów osuwiskowych: Możliwe po długotrwałych opadach atmosferycznych.

Nie ma potrzeby zabezpieczania osuwiska.
