KARTA REJESTRACYJNA OSUWISKA

1 0 - 1 6 - 0 8 2 - 0 7 7 2 2 0

1. Miejscowość: Glina	2. Gmina: Rzeczycza gm. wiejska	3. Powiat: tomaszowski	4. Województwo: łódzkie
5. Mapa topograficzna: M-34-17-A-d-2	6. Arkusz SMGP 1.50 000: M-34-17-A Tomaszów Mazowiecki	7. Współrzędne geograficzne: 20 ° 13'46.855" E 51 ° 34'14.468" N	
8. Kraina geograficzna: Równina Piotrkowska		9. Jednostka tektoniczna: Wał środkowopolski	10. Zlewnia: Liczązna
11. Inne dane lokalizacyjne: obręb Glina działki nr 271/1 na podstawie http://www.geoportal.gov.pl/

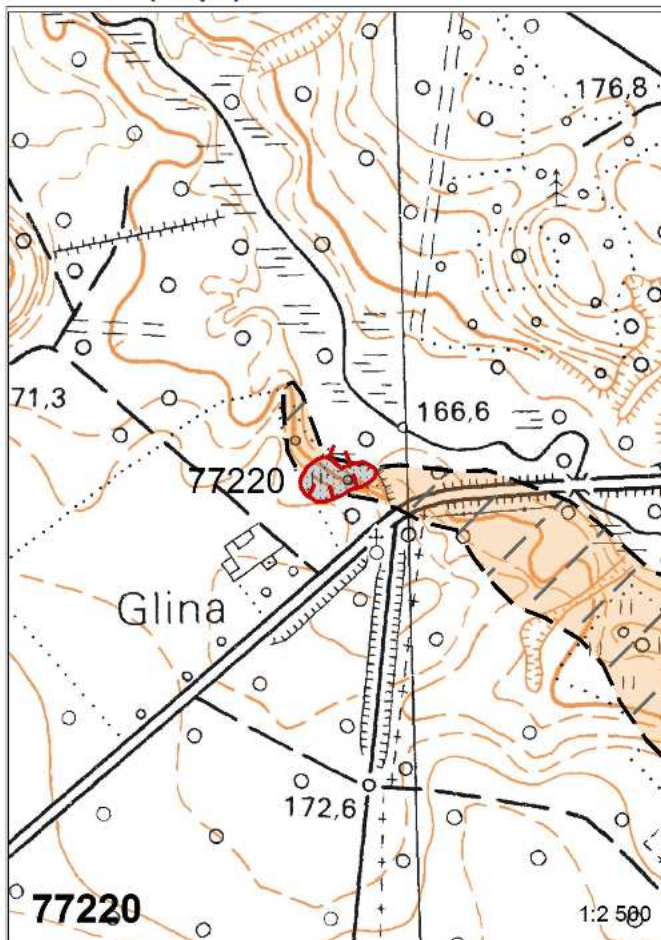
14. Szkic (mapa) osuwiska:

1. Sytuacja geomorfologiczna: stok cały	2. Układ geologiczny: asekwentne	
3. Rodzaj materiału: osuwisko gruntowe (ziemne)	4. Rodzaj ruchu: zsuw	5. Stopień aktywności: nieaktywne
6. Krótki opis słowny: Osuwisko na wysokiej skarpi. W całości nieaktywne. Spowodowane podcięciem i wypływem wód ze zbocza obok.
